Billund Lufthavn A/S

Miljøreddegørelse for 2006

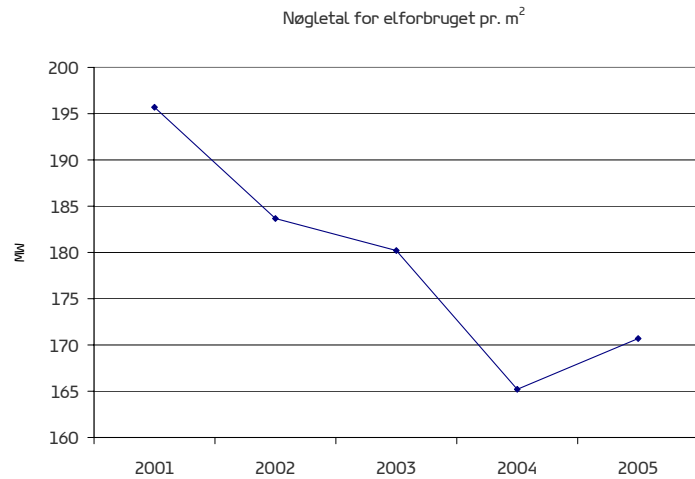
Figur 3.1.3

Forklaringen på dette er, at der specielt i 2004 er gjort meget for at finde besparelser på elforbruget, hvilket også har vist sig ved opgørelsen af det samlede forbrug. I 2005 er forbruget steget igen, hvilket kan forklares med en stigning i aktivitetsniveauet i form af flere passagerer, flere fly og mere gods til cargo centret samt flere eksterne firmaer, der har lejet sig ind. Samtidig har aktiviteterne været spredt over en større del af døgnet.

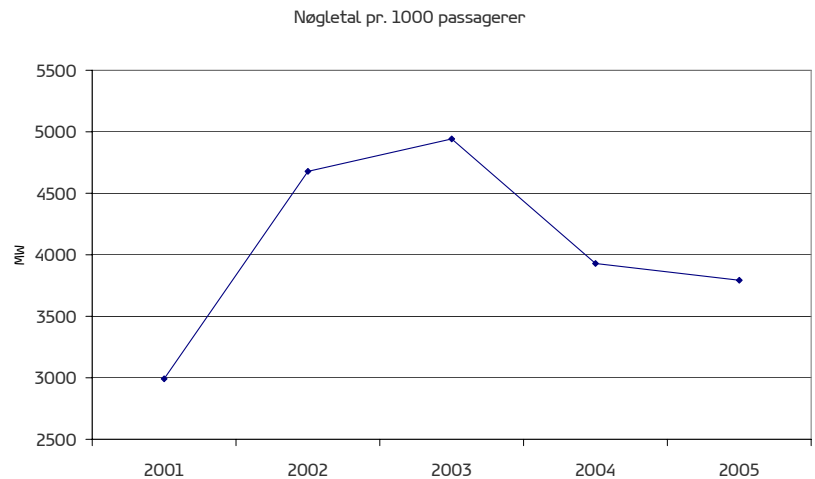
Figur 3.1.4

Sammenlignes elforbruget over årene sat i relation til antallet af passagerer, viser der sig et fald fra 2004 til 2005 på trods af den øgede aktivitet. Der skal dog fortsat gøres en stor indsats for at nedbringe elforbruget. Afdækning af mulige indsatsområder vil ske i samarbejde med energirådgiver.

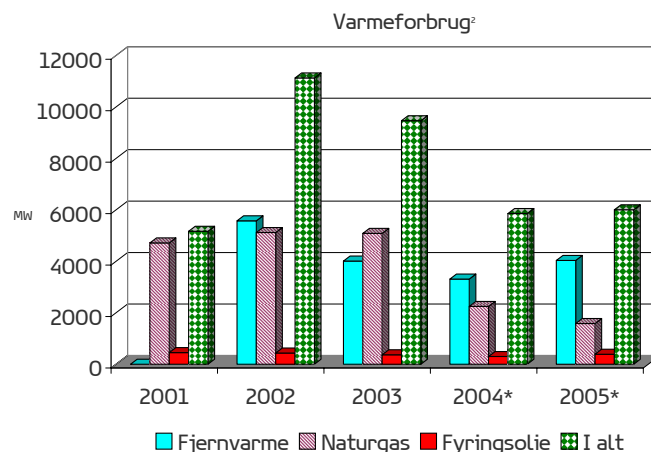
Figur 3.1.5

De viste tal for varmeforbruget er korrigeret med de aktuelle grad-dagetal. Det gælder også forbruget af fyringsolie, da den andel, der ikke bruges til opvarmning, er forholdsvis lille.

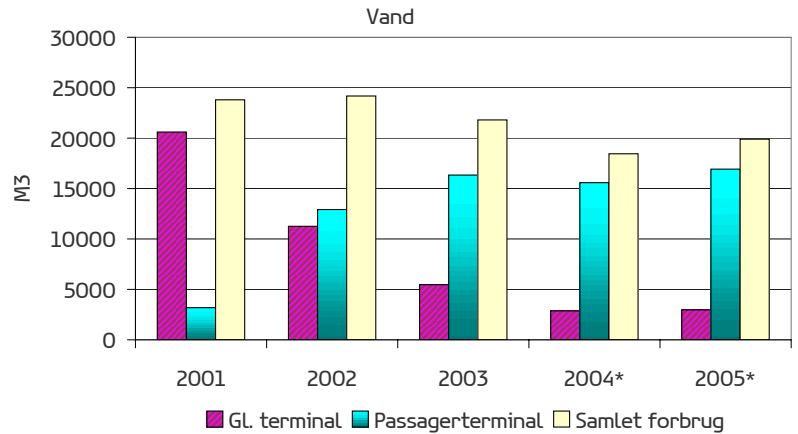
Figur 3.1.7

ELO-nøgletallet viser et middeltal for vandforbrug i m^3/m^2 på 1,35, hvilket er en del højere end vandforbruget i passagerterminalen på Billund Lufthavn. Det skal her tilføjes, at der ved opførelsen af passagerterminalen blev gjort en stor indsats for at finde de mest energirigtige løsninger, hvilket tilsyneladende har haft en god effekt.

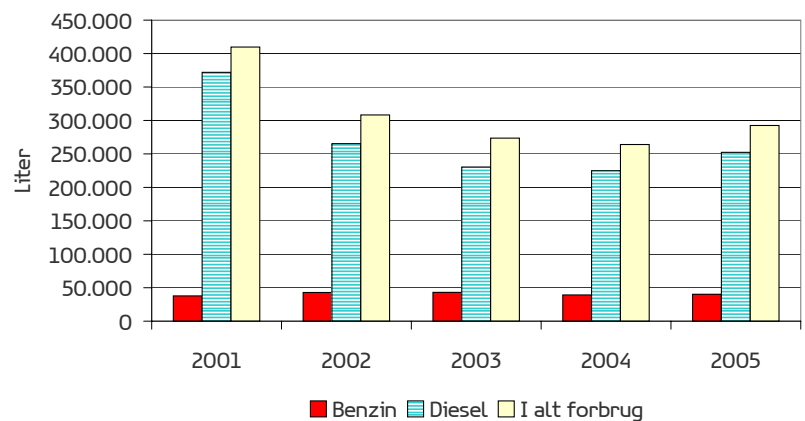
Figur 3.1.9

Ser man på forbruget til de forskellige aktiviteter, fremgår det, at forbruget generelt faldt pænt i 2004, hvor der blev gjort en stor indsats for at gøre opmærksom på vigtigheden af at spare på brændstoffet. I 2005 sker der en væsentlig fremgang i aktiviteterne, og brændstofforbruget stiger en del. Forbruget af diesel til GPU'er er medtaget særskilt, da forbruget fortsat udgør en stor andel af det samlede brændstofforbrug.

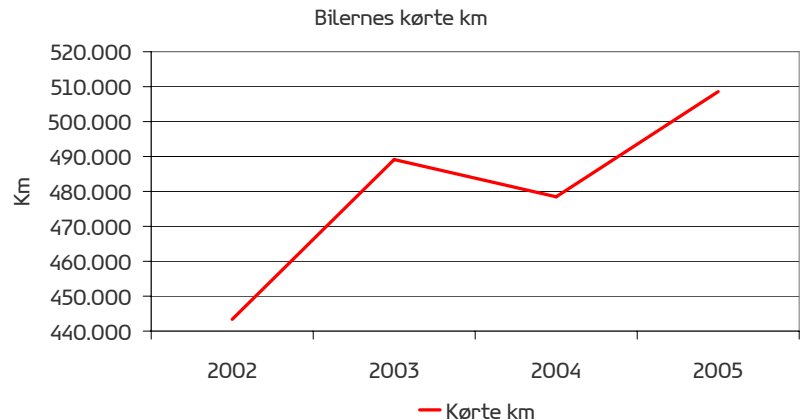
Figur 3.1.12

Som det fremgår af ovenstående, er der sket en samlet stigning i kørte kilometer, hvilket har medført, at der er forbrugt mere brændstof. Forklaring på dette må være, at den øgede aktivitet også har påvirket brændstofforbruget til transport.
